Rua Amambaí – Vila Cecília Maria

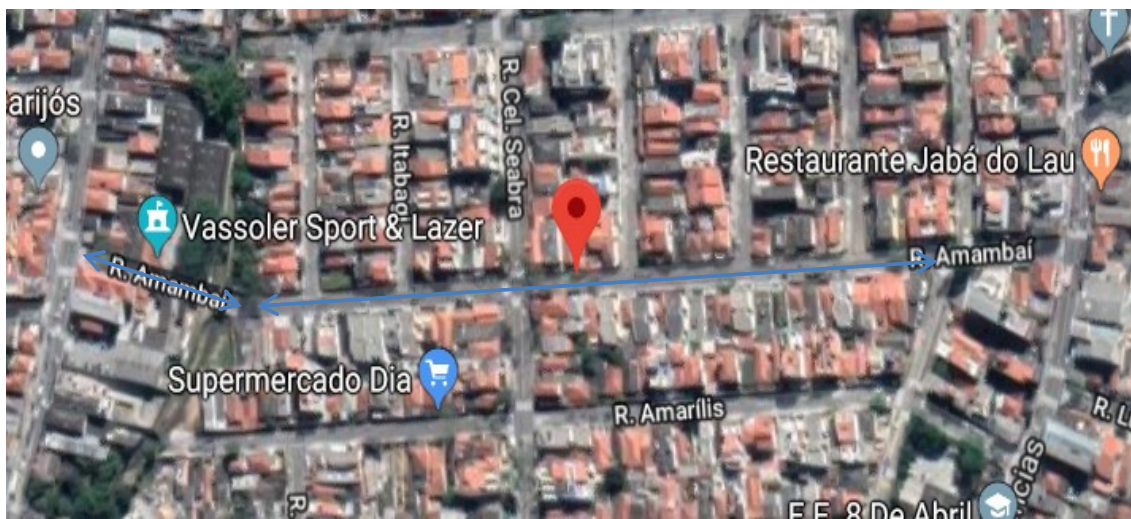
- Recapeamento em toda a extensão da via
- Via repleta de buracos e desníveis
- Asfalto deteriorado causando acidente com transeuntes
