OFÍCIO/CDHU/CG/1.01.00.00/1.01.02.01/041 /2021

REF.: Ofício n.º 1113/2021 – G.P. – Encaminha requerimento de informação n.º 1075/2021 –
Solicitando informações sobre quais serão as providências tomadas para sanar os
danos causados pela construção de moradias promovidas pela CDHU.

CONJUNTO HABITACIONAL SANTO ANDRÉ K

DA VISTORIA

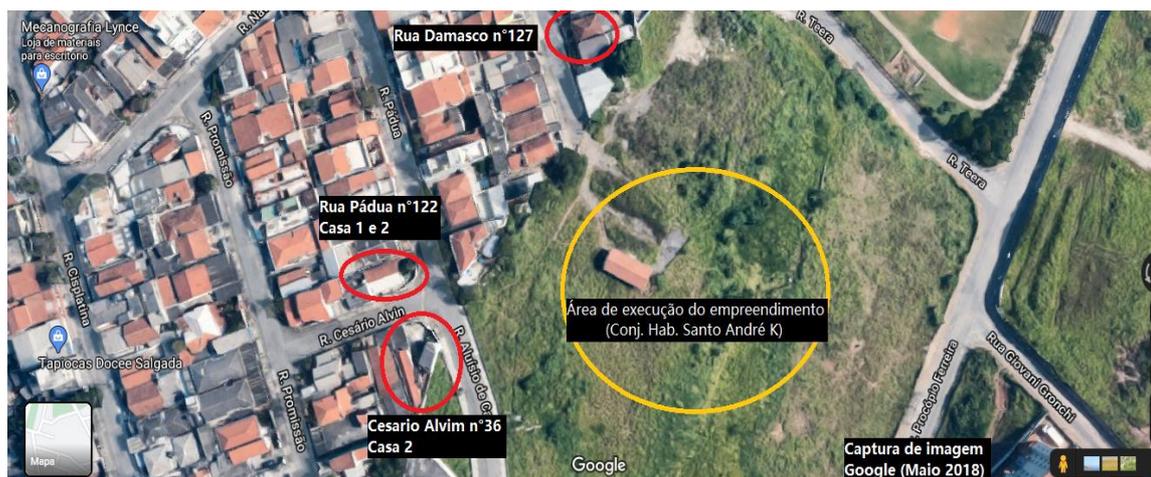
Foto 1

CAPTURA DE IMAGEM GOOGLE: (MAIO 2018)

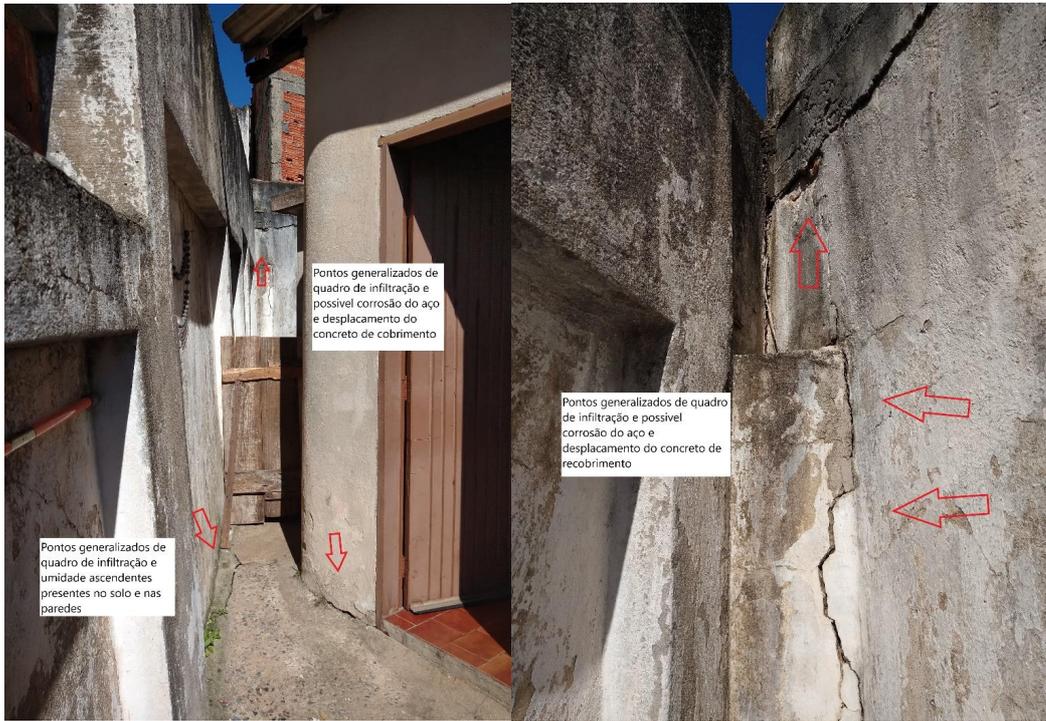
REGISTRO FOTOGRAFICO: (AGOSTO 2020)
RUA: PÁDUA Nº 122 CASA 1 e 2

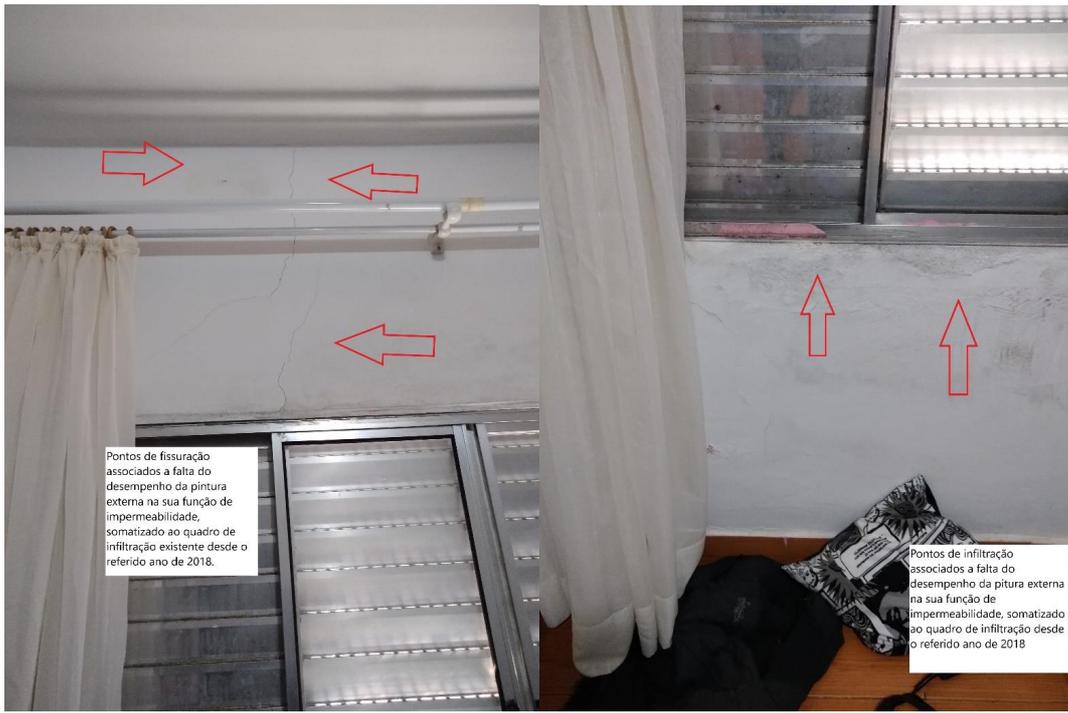
REGISTRO FOTOGRAFICO: (MARÇO 2021)

RUA: CESARIO ALVIM N° 36 CASA 2

RUA: PÁDUA N° 122 CASA 1 e 2
