DEPARTAMENTO DE PROTEÇÃO E DEFESA CIVIL

RELAT	001524/2025								
Nature.	Natureza DDC - Via Pública - Pista em situação de risco para os transeuntes							Código	812.4
Endere	ço	AVN DOM JORGE MARCOS DE OLIVEIRA, 381					Bairro	VILA SACADURA CA	
Data	Data 29/08/2025		Hora	15:05:00	Cl. Fiscal		Order	m Serviço	016700/2025

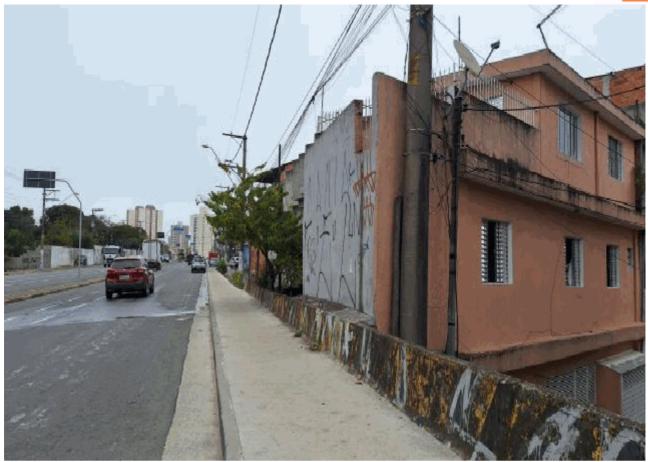
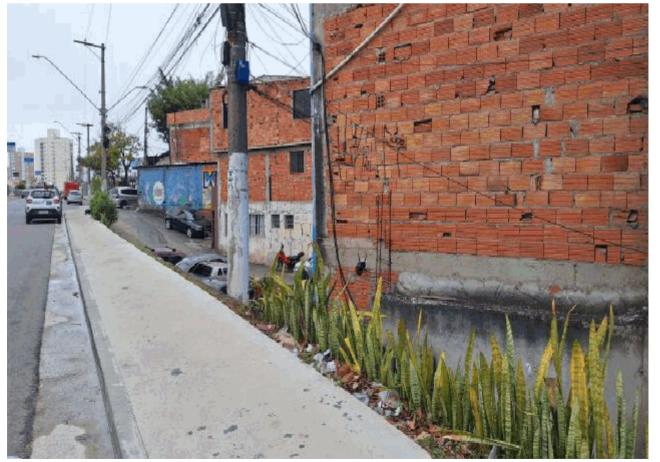
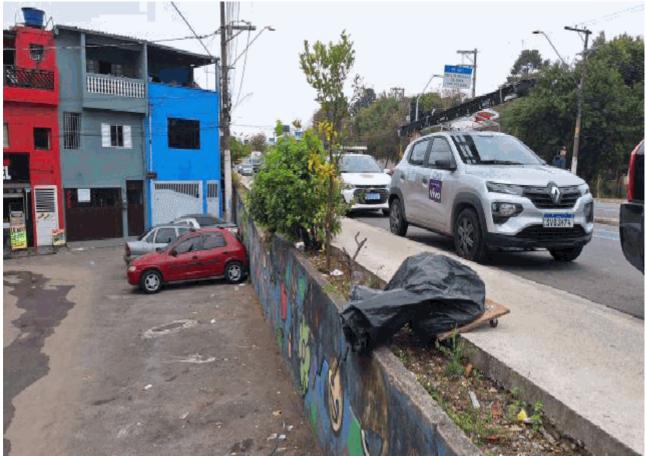
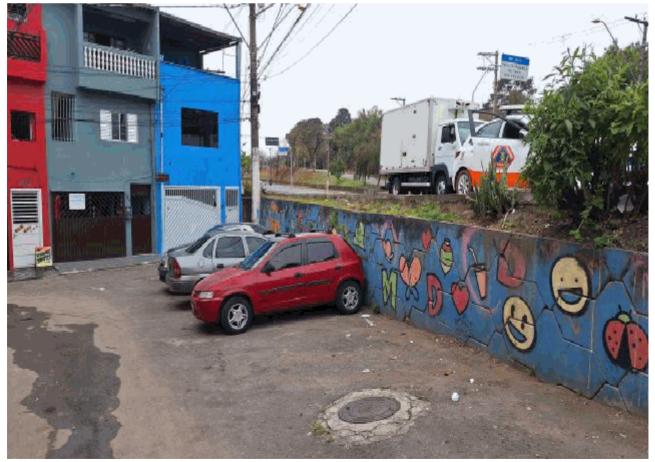
No entanto, observou-se a existência de um desnível acentuado entre a avenida e a área do núcleo Tamarutaca, atualmente contido por um muro de contenção. Em determinado trecho do calçamento, não há qualquer tipo de barreira ou sistema de proteção que impeça a queda de pedestres ou veículos, representando risco potencial à segurança pública. Segundo informações, no local já ocorreu acidentes.

Diante do exposto, recomenda-se o encaminhamento deste relatório ao Departamento de Manutenção de Vias, DMV, bem como ao Departamento de Trânsito, para ciência e avaliação da viabilidade de instalação de dispositivos de proteção, como guarda-corpos, defensas metálicas ou similares, com o objetivo de mitigar os riscos identificados e preservar a integridade física dos usuários da via
