**ESP/B2G-1346/2025**

**Assunto: Interrupção do Fornecimento de Energia – Evento Climático dia 11/10/24**

**Ref: Ofício nº 1803/2024 G.P. – Protesto nº 23/2024- Processo nº 6007/2024**

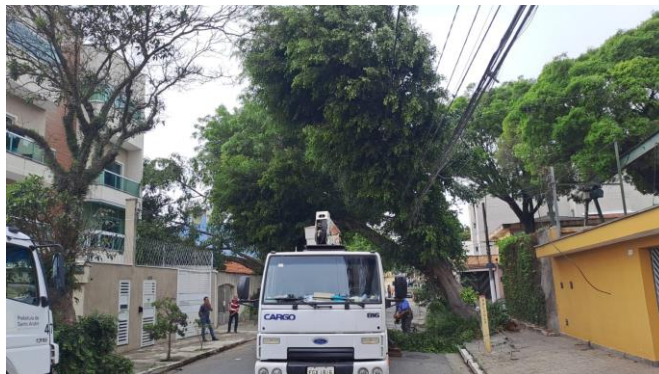
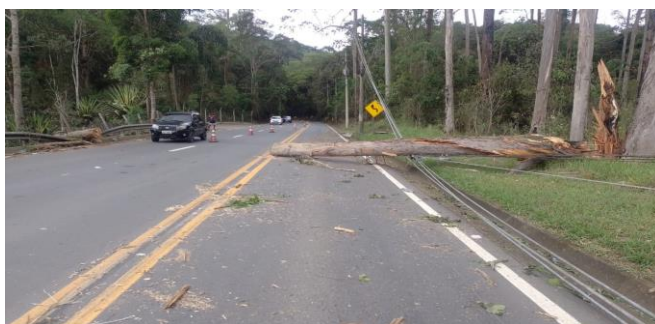
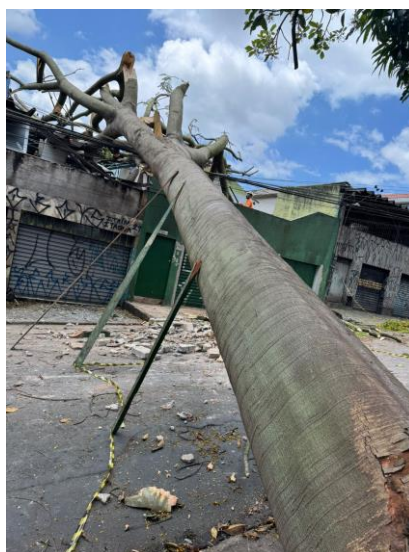
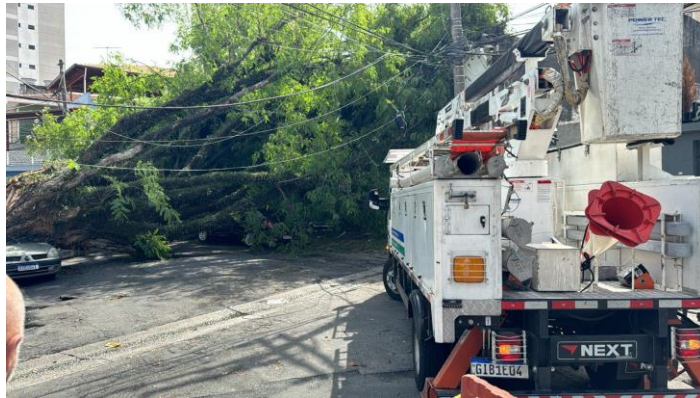
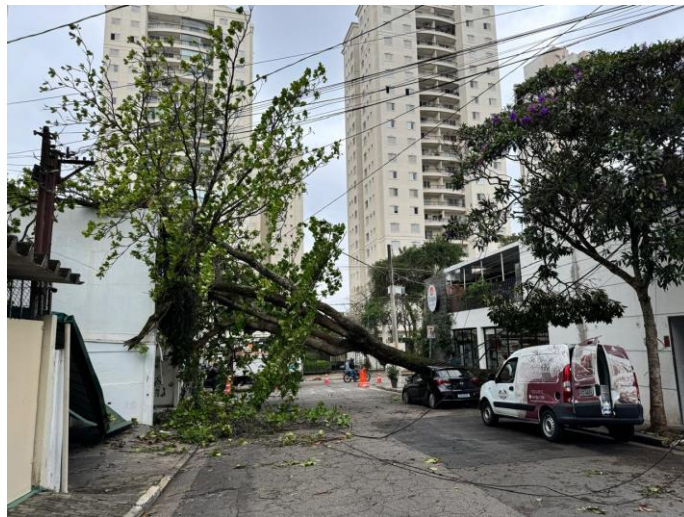
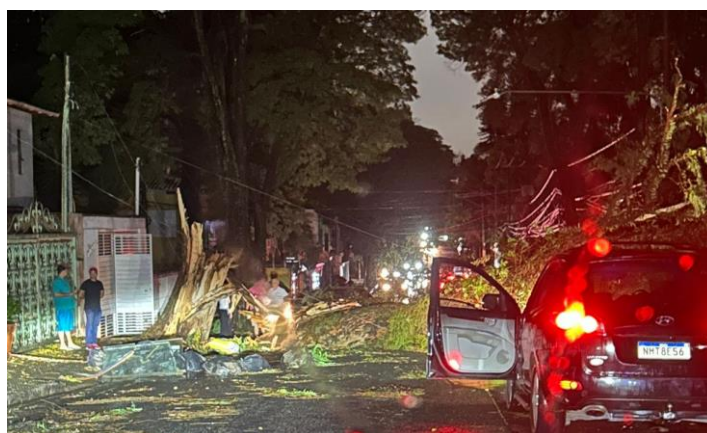
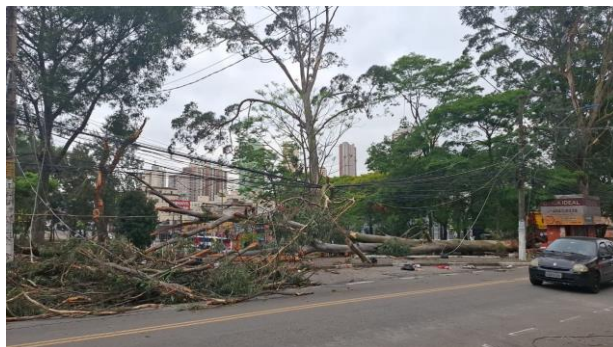
A referência apresentada demonstra claramente a severidade do evento ocorrido. Tal intensidade causou danos em toda a área de concessão da Enel SP, principalmente com

relação a árvores arrancadas e caídas sobre a rede de distribuição, como evidenciado pelas figuras abaixo dos registros das ocorrências em campo na Rede de Distribuição:
